UNIVERSIDAD DE CUENCA

“Evaluación funcional de pavimento rígido tramo avenida Loja (Cuenca)”

Trabajo de titulación, previo a la obtención
del Título de Ingeniero Civil

**Cuenca – Ecuador
2018**

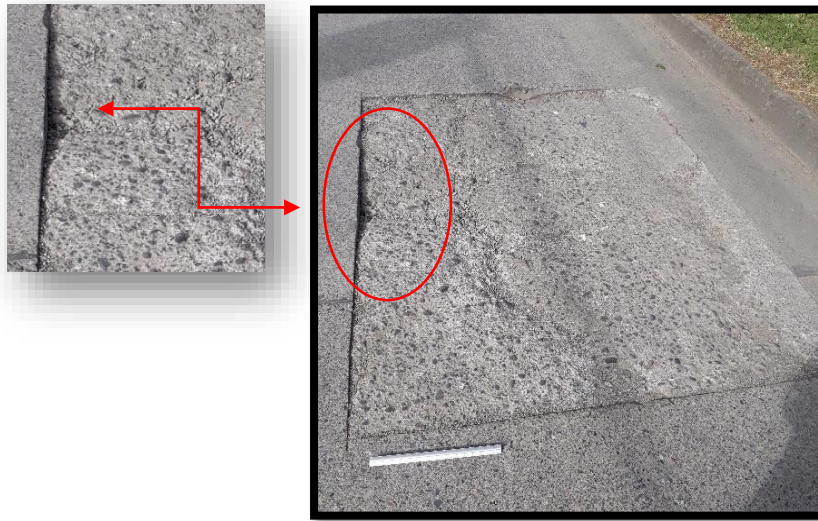
Figura N° 40. Desconchamiento.

Se presenta dos ejemplos de desconchamiento ubicados en el tramo 1, en la *Figura 40* se observa una losa descamada con un 9% del área total afectada, por lo tanto, su nivel de severidad es media.

Severidad: Media

Coordenadas: Latitud: -2.919624 Longitud: -79.03608

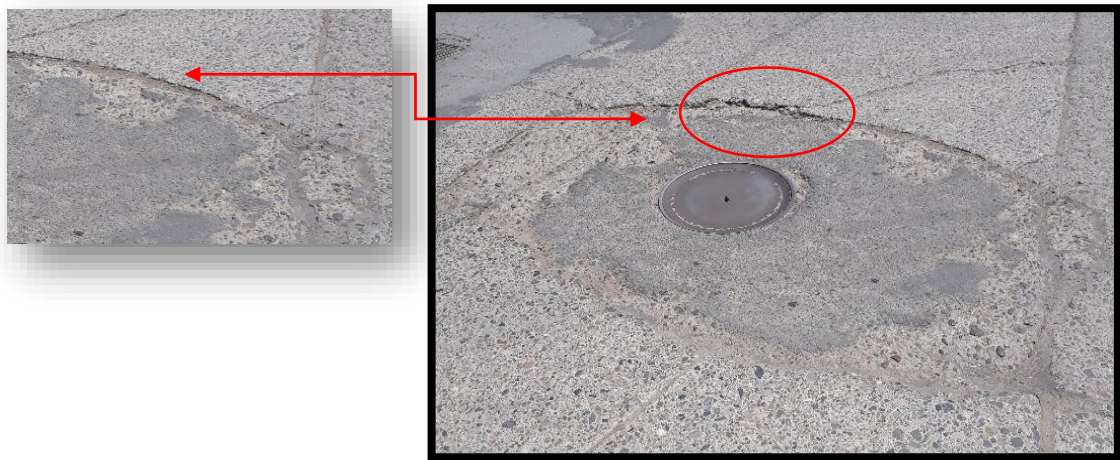
Figura N° 41. Desconchamiento.

En la *Figura 41* se muestra varias losas que presentan un estado descamado con severidad alta afectando un 35% de la losa con una ruptura de profundidad de 6 mm.

Severidad: Alta

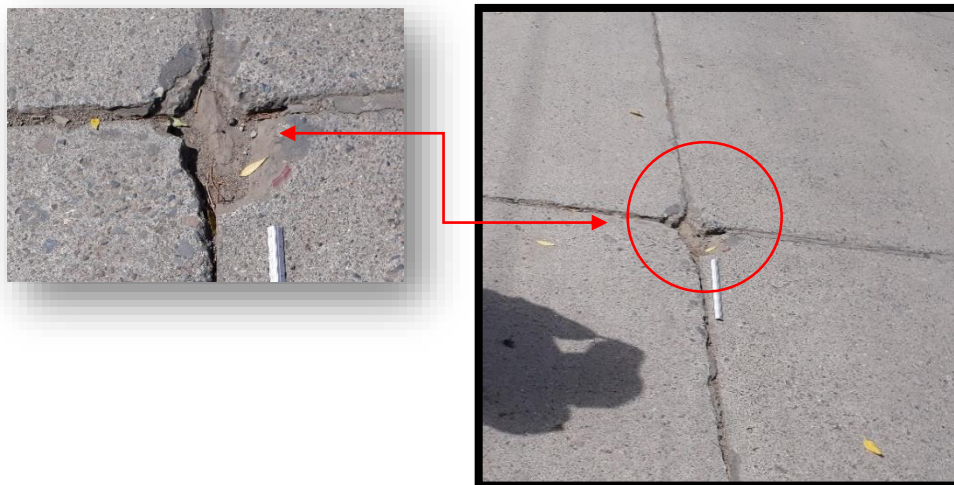
Figura N° 42. Descascaramiento de esquina.

El ejemplo que se presenta a continuación se ubica en el tramo 1 en la *Figura 42* con una severidad alta debido a la profundidad y ancho del deterioro, características que cumplen con la *Tabla 4*.

Severidad: Alta

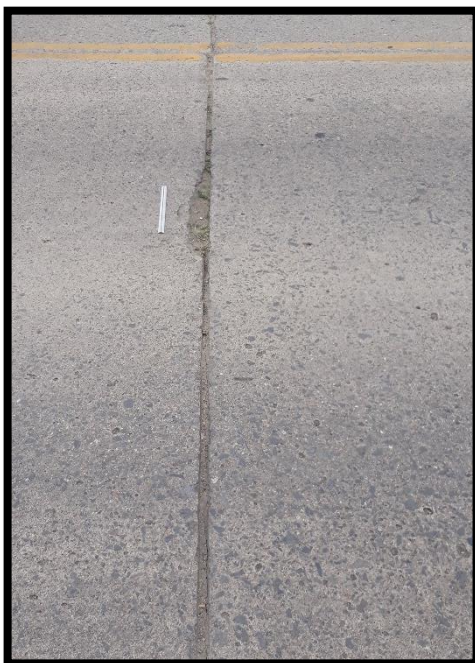
Figura N° 43. Descascamiento de junta.

La *Figura 43* muestra un descascaramiento con severidad baja, debido a que la junta no presenta mucho daño, y la parte afectada es pequeña con un fragmento removido que cumple con las especificaciones de la *Tabla 5*.

Severidad: Baja

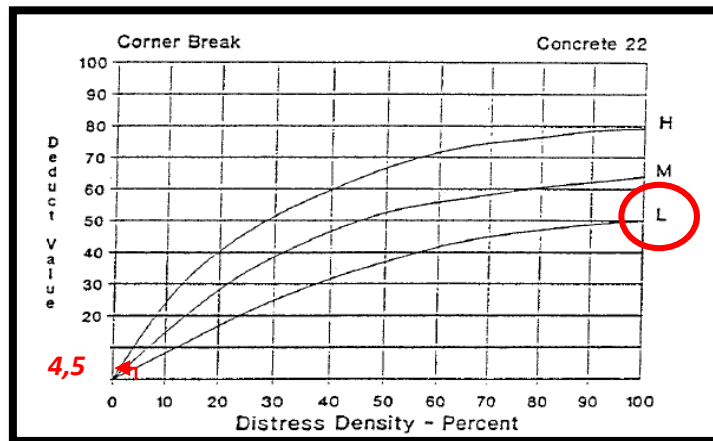
Figura N° 52. Curva para el valor de deducción del deterioro "Grieta de esquina".
Fuente: AASHTO (1993) (Editado por el autor).

En el ejemplo que se realiza, la falla 22 (Grieta de esquina), posee una densidad de 5% y una severidad baja (L), mediante el *Figura 52*, se obtiene un “valor de deducción” de 4,5.

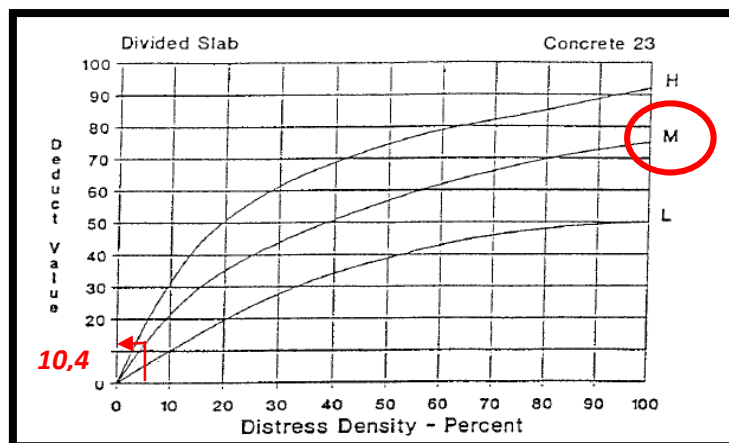
Figura N° 53. Curva para el valor de deducción del deterioro "Losa dividida".
Fuente: AASHTO (1993) (Editado por el autor).

De igual manera, la falla 23 (Losa dividida), con densidad de 5%, y con una severidad media (M), mediante el Figura 53, se obtiene un "valor de deducción" de 10,4.

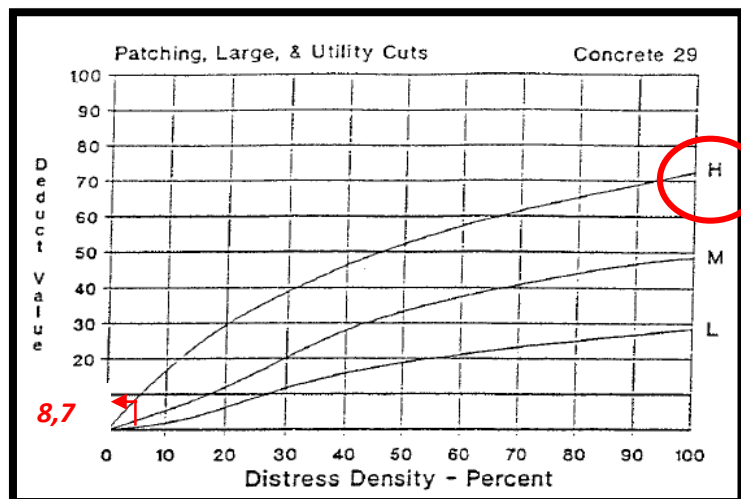
Figura N° 54. Curva para el valor de deducción del deterioro "Parcheo grande".
Fuente: AASHTO (1993) (Editado por el autor).

La falla 29 (Parcheo grande), con una densidad de 5% y una severidad alta (H), mediante el Figura 54, se obtiene un "valor de deducción" de 8,7.

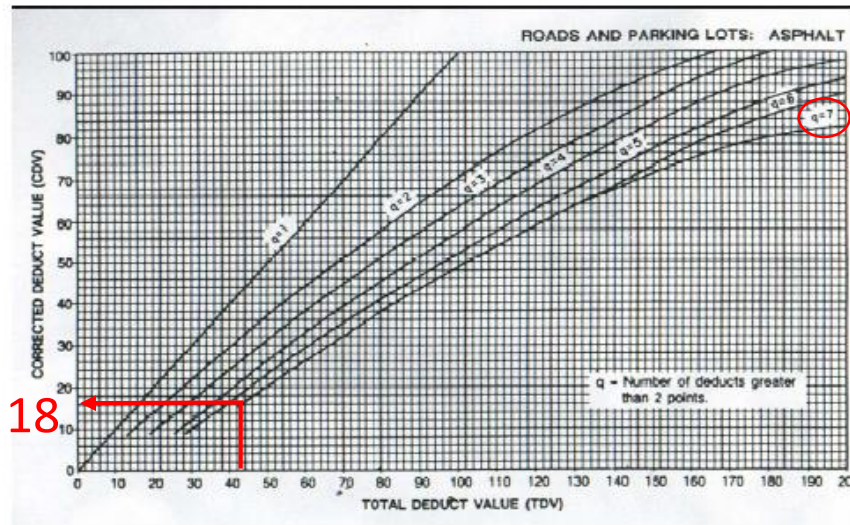
Figura N° 55. Ejemplo del uso de las curvas “Valor de deducción corregida”.
Fuente: AASHTO (1993) (Editado por el autor).

En la *Figura 55* se muestra un ejemplo del uso de la curva para encontrar el valor de deducción corregida que posteriormente nos servirá para obtener el valor final del PCI.

Para el ejemplo, se tiene (**VDC= 18**), por lo tanto:

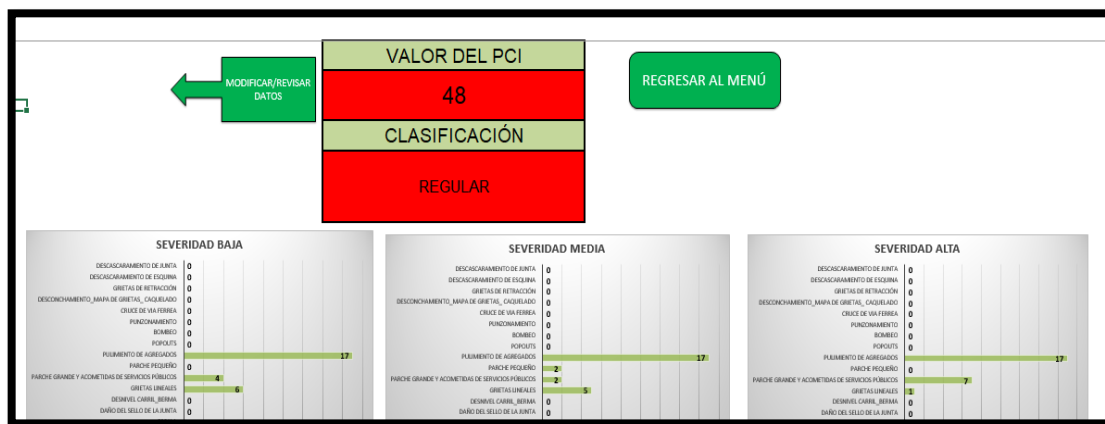
Figura N° 59. Resultado de PCI, para el formato de exploración # 79.

En la Figura 59 se observa el resultado de los datos ingresados al programa, teniendo como resultado un valor del PCI para cada formato de exploración.

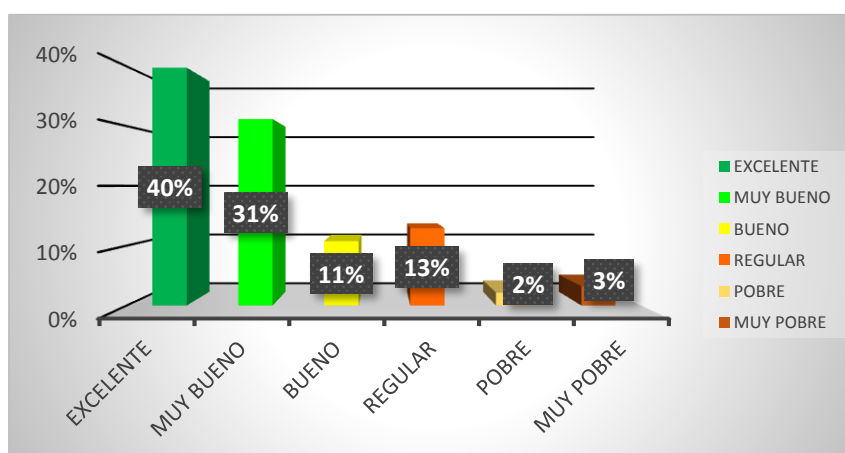
Figura 63. Porcentaje del estado del pavimento mediante el método del PCI-PC17.

De igual manera se presenta la *Figura 63* que muestra los resultados obtenidos en la *Tabla 18* por medio de una gráfica de barra con el fin de que se entienda mejor los resultados de la calificación de los 2.5 km de la avenida Loja, se exponen los siguientes resultados en porcentaje: 40% presentan un estado “Excelente”, un 31% “Muy Bueno”, etc.

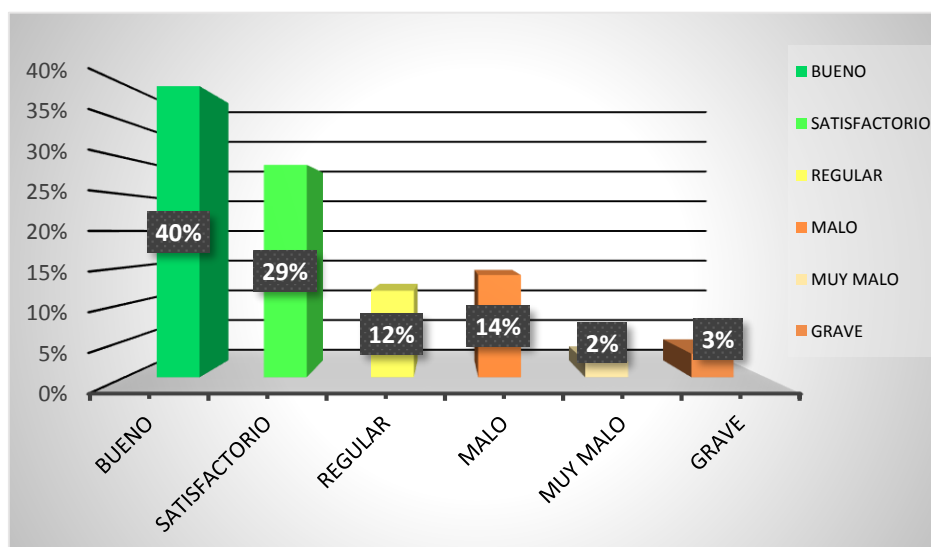
Figura 64. Porcentaje del estado del pavimento mediante el método del UnalPCIC.

La Figura 64 muestra los resultados de la calificación de los 2.5 km de la avenida Loja, teniendo como resultado: 40% presenta un estado “Bueno”, un 29% “Satisfactorio”, etc.
